IDENTIFICAREA ȘI EVALUAREA HIDROCHIMICĂ A ÎZVOARELOR DIN SUB-BAZINUL HIDROGRAFIC LĂPUȘNA

Acest material a fost elaborat în cadrul Proiectului „Revitalizarea Lăpușnei. Consolidarea Comitetului de sub-bazin și implementarea măsurilor prioritare stipulate în Planurile de Management ale sub-bazinelor hidrografice”.

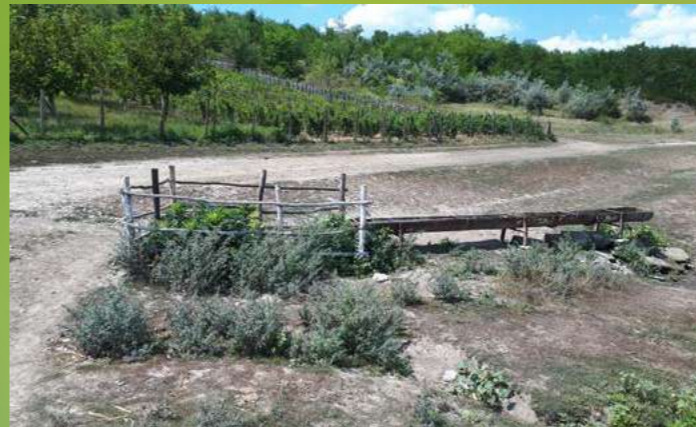
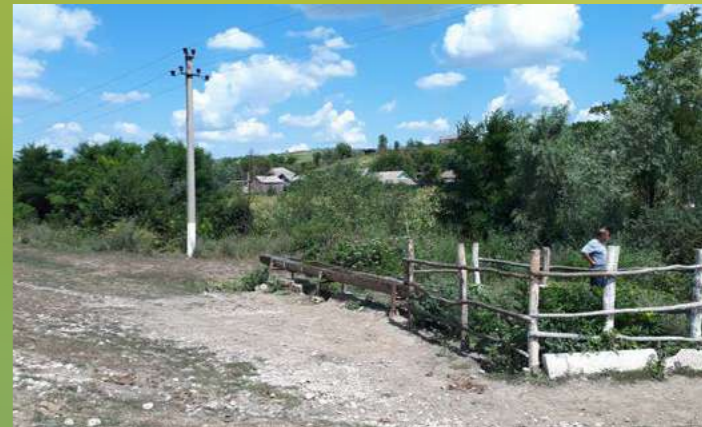
Figura 2. Izvorul din s. Negrea (46°49'07.5"N, 28°23'17.3"E)

În urma vizitelor în teren, s-a observat că, deși localnicii din s. Negrea au amenajat izvorul din centrul satului, totuși potabilitatea apei lasă de dorit prin faptul că unii indicatori chimici depășesc CMA. De asemenea, s-a constatat că drumul și casele din împrejurimea imediată a izvorului influențează negativ asupra pânzei freatice din amonte, generând apă cu conținut

excesiv de sulfati, fosfati, ioni de amoniu și chiar poluanți organici ușor degradabili.

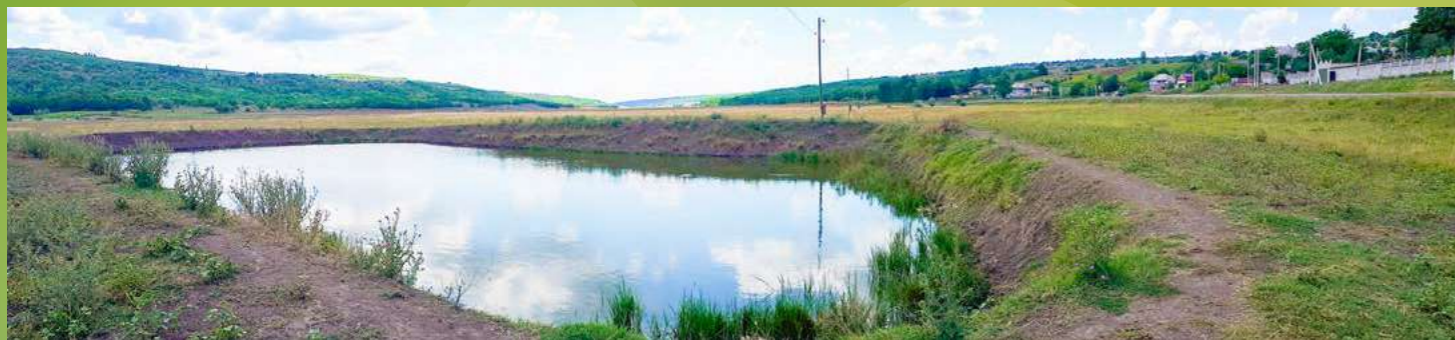
Figura 3. Bazinul din s. Negrea (46°49'19.5"N, 28°21'54.8"E)

Urmare a vizitelor în teritoriu, s-a observat că 3 izvoare din satele Negrea, Secăreni și Lăpușna au debit mic de apă. Chiar și așa, băștinașii le-au transformat în 3 bazine de depozitare a apei, care, la moment, servesc pentru adăparea animalelor. Acest fapt a dus la creșterea mineralizării totale a apei colectate în bazine. În consecință, aceste

ape nu mai pot fi considerate drept ape subterane, ci ape de suprafață. Doar la Secăreni (figura 3) parametrii apei din bazin corespund valorilor clasei de calitate III, adică deviază moderat de la fondul natural al calității apei, din cauza activității umane. Celelalte 2 bazine din s. Negrea (figura 3) și s. Secăreni (figura 4) depășesc valorile-limită ale parametrilor de calitate a apei de suprafață, clasa V – aceasta considerându-se o categorie de apă foarte poluată, cu

devieri majore a valorilor fizico-chimice de la fondul natural al calității apei; în astfel de ape, deseori, componentele biologice sunt deteriorate și apa nu poate fi considerată potabilă nici măcar pentru irigare.

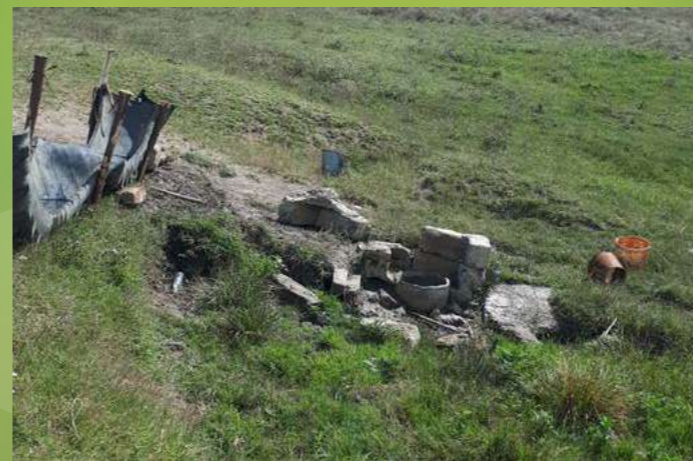
Figura 6. Izvorul din s. Bălceana (46°51'34.0"N, 28°24'00.6"E)

Urmare a implicării băștinașilor în amenajarea improvizată a izvoarelor, apa își menține potabilitatea; le fel, în afluenții râului Lăpușna, resursa de apă se menține în permanență, chiar și în perioada secetoasă a anului. Astfel de amenajări improvizate (predominant pentru adăperea animalelor) au fost identificate în satele Bălceana (figura 6), Secăreni (figura 7) și Pereni (figura 8).

Rezultatele analizelor fizico-chimice ale probei de apă din izvorul de la Bălceana au arătat o concentrație a ionilor de amoniu (NH_4^+) de 5,15 mg/l, ce depășește de 10 ori CMA, iar concentrația ionilor de nitrit (NO_2^-) a fost de 2,9 mg/l, depășind CMA de 6 ori. De asemenea, concentrațiile ionilor de magneziu (133 mg/l) și ionilor de sulfat (609,4 mg/l) atestă o mică depășire a normei. Cu toate acestea, prezența ionilor de magneziu și calciu indică faptul că apele freatice traversează prin minereuri care nu au reușit să-și schimbe compoziția chimică

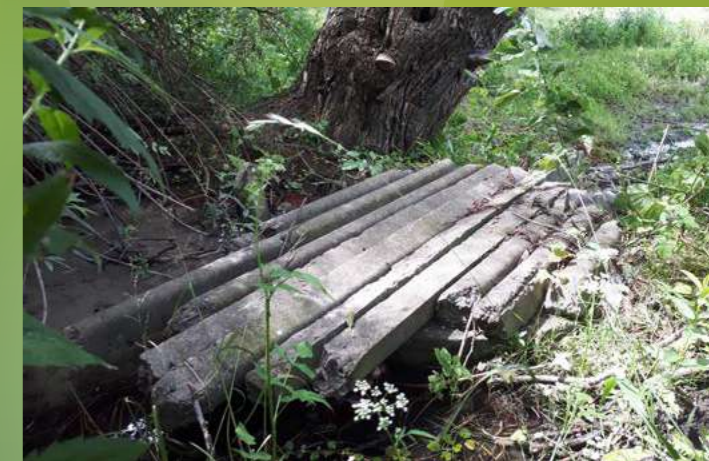
Figura 7. Izvorul din s. Secăreni (47°02'04.9"N, 28°20'17.8"E)

alcalină; celelalte caracteristici se înscriu în limita CMA a parametrilor de apă potabilă. O calitate mai bună se atestă la apele din izvoarele existente în câmpiile din s. Secăreni și din centrul satului Pereni. Amenajările improvizate ale izvoarelor respective, ar putea ajuta la menținerea calității apei: în cazurile respective, s-a constatat că parametri fizico-chimici ai apei nu depășesc normele CMA, chiar dacă nu se cunosc parametri microbiologici. Conform analizelor chimice apa din aceste izvoare rezultă a fi potabilă.

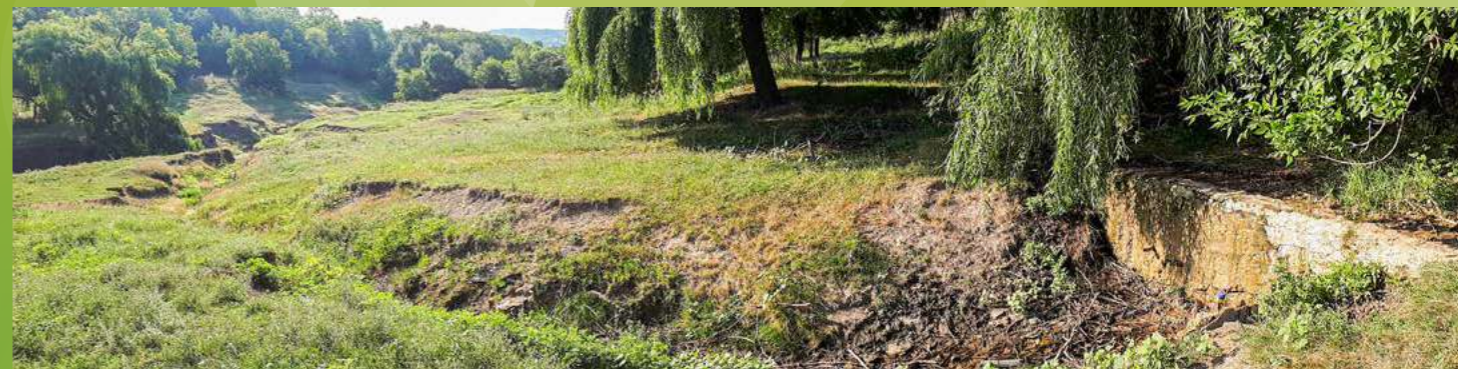
Figura 9. Izvor amenajat (înfundat) s. Cărpineni (46°45'52.6"N, 28°19'56.2"E)

La marginea satului Cărpineni, au fost identificate câteva izvoare numite de către localnici „izvoarele de la stână” (figura 9). Acestea pornesc în aval de sub desișul arbuștilor și formează un râuleț de o frumusețe rară. Din păcate, izvoarele respective se află în imediata apropiere (50 m mai jos) a „gunoștii satului”, care împânzește izvoarele și râul cu resturi plastice și deșeuri menajere, la care se mai adaugă și deșeurile provenite din gospodăriile din apropierea izvoarelor. În figura 10 este reprezentat în imagini satelit și real unul dintre izvoare de

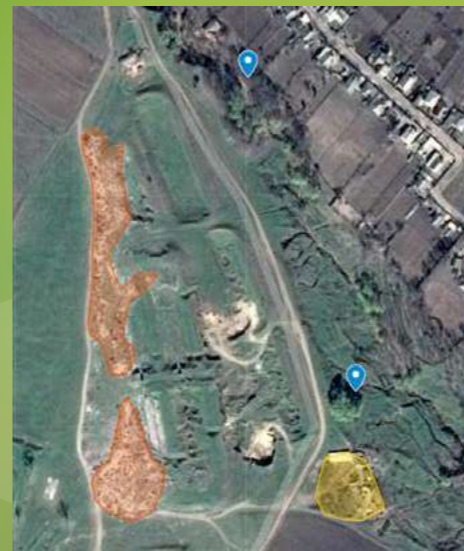
Figura 10. Harta amplasării depozitului de deșeuri, stănei și izvoarelor din s. Cărpineni

lângă stână, pe malurile căruia sunt vizibile deșeurile aruncate la întâmplare. Parametrii calității apei din izvoarele date (amplasate conform coordonatelor: 46°46'01.8" N, 28°19'51.6" E și 46°46'01.8" N, 28°19'51.6" E) nu au fost influențați direct de levigatul format în depozitul de deșeuri. Procesele de sorbție ce au loc în straturile de argilă contribuie la reținerea levigatului toxic în subsolul gunoștii. Prezența fostei cariere de argilă și nisip între gunoște și izvoare demonstrează acest fapt.

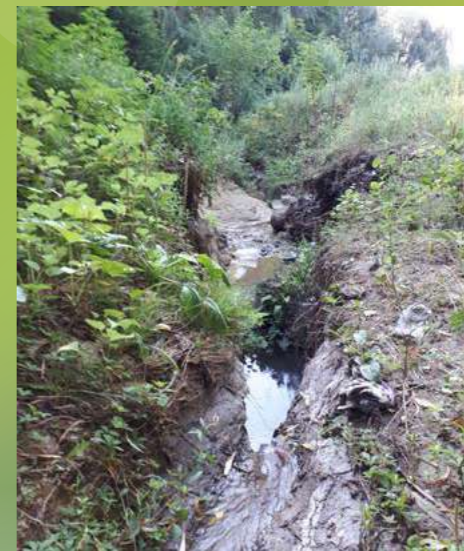
Figura 11. Harta hidrografică a afluenților râului Lăpușna și amplasarea izvoarelor

Sistemul acvatic dintre satele Pereni și Șerpeni, conform hărții hidrografice, a fost alimentat de 4 izvoare (figura 11). În urma inventarierii izvoarelor din iulie 2019 s-a identificat doar un izvor viu în amonte și un izvor pe pășuni în aval, reamenajat de localnici în bazin de acumulare a apei pentru alimentarea animalelor. Un factor al secării afluenților râului Lăpușna este bazinul de acumulare barat artificial la Șipoteni, ce a provocat distrugerea completă a sistemului acvatic în aval până la râul Lăpușna.

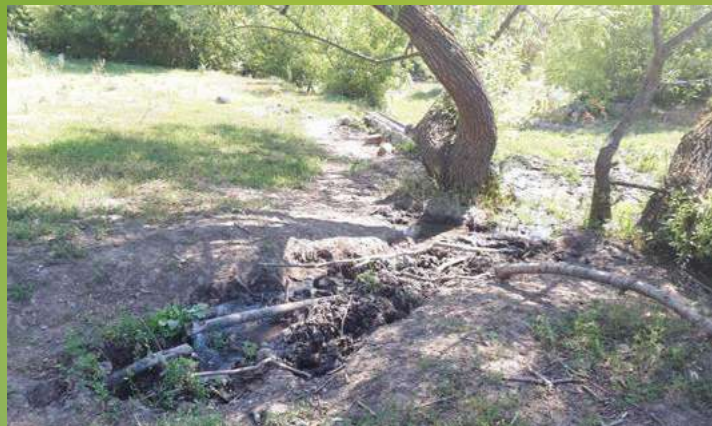
Figura 12. Izvorul de pe pășunile s. Horjești (46°44'50.7"N, 28°22'30.9"E)

La analiza materialelor utilizate pentru amenajarea izvoarelor, a rezultat faptul că în componența acestora există azbest (figurile 12 și 13).

Este important să menționăm aici că efectul cancerigen al fibrelor de azbest asupra organismelor vii persistă o perioadă îndelungată, chiar și la zeci de ani de la momentul expunerii și poate cauza dezvoltarea cancerului pulmonar, azbestozei etc. În anul 2016, Parlamentul a interzis folosirea a cinci tipuri de azbest, cel de al șaselea (crisolit) fiind mai puțin toxic, iar folosirea acestor materiale la punctele de

colectare a apei potabile trebuie substituită de urgență cu materiale prietenoase sănătății și mediului.
